Orgelbauwerkstatt

## Die Restaurierung der Furtwängler & Hammer Orgel in der ev.-luth. Kirche zu Haimar

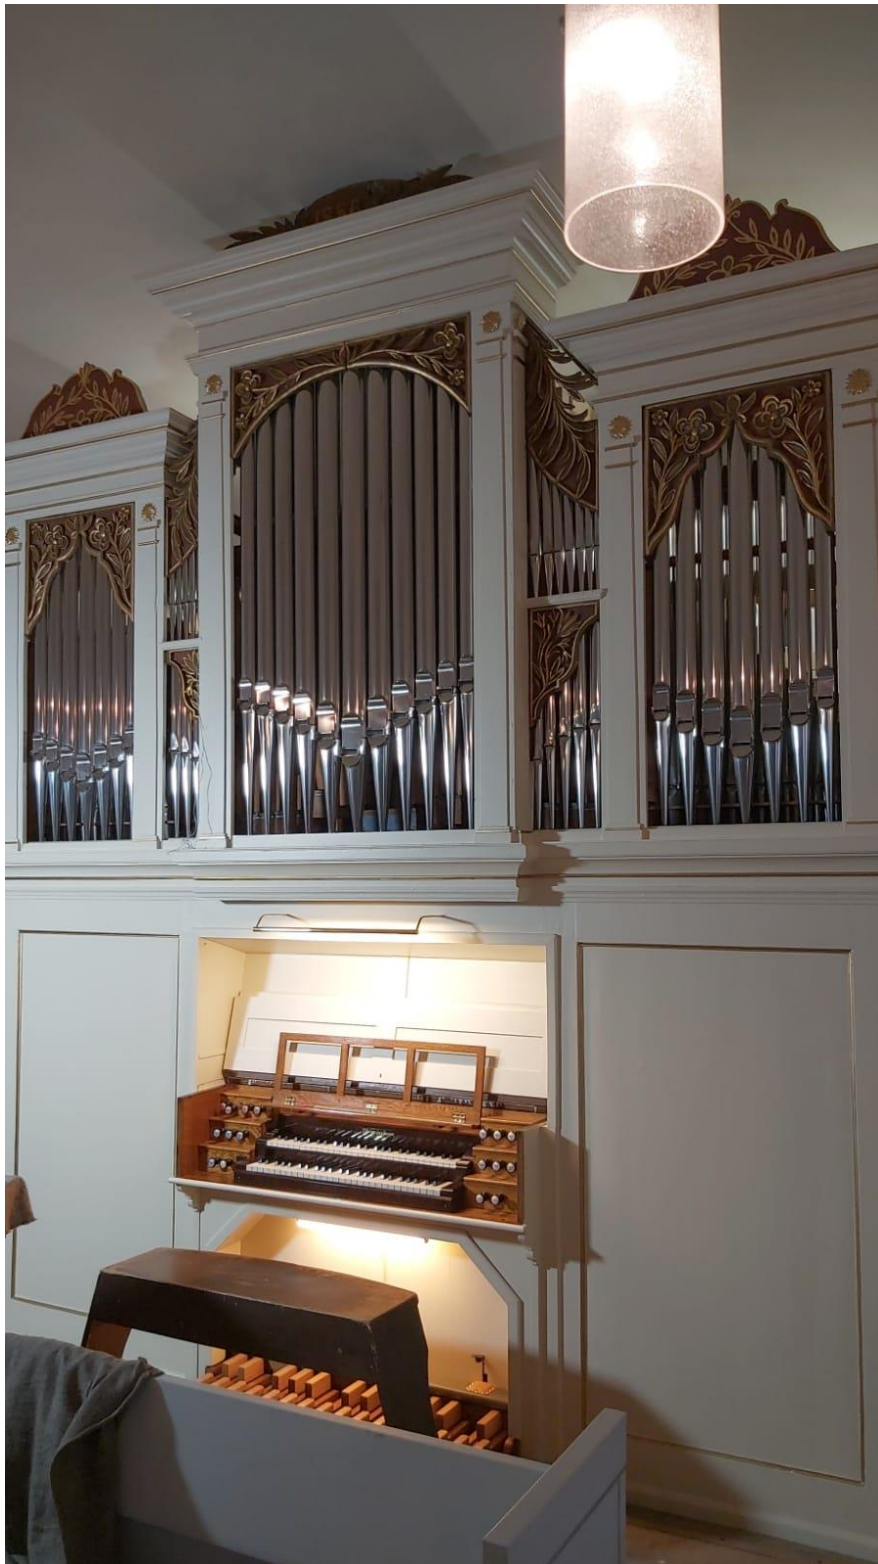
Rekonstruierte Prospektpfeifen, Gehäuse farblich neu gefasst

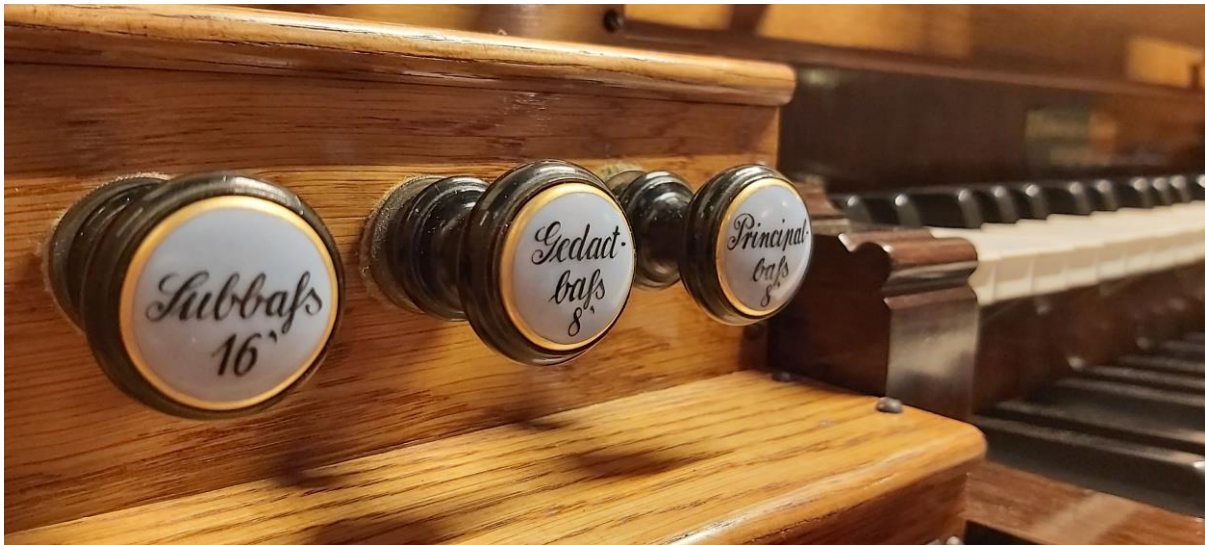
Rekonstruierte Registerschilder

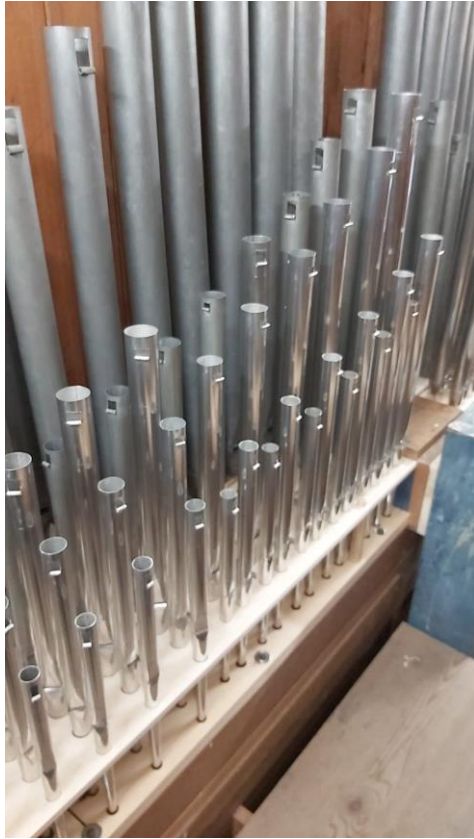
Pfeifenwerk Hauptwerk  
Vorne die rekonstruierte Mixtur

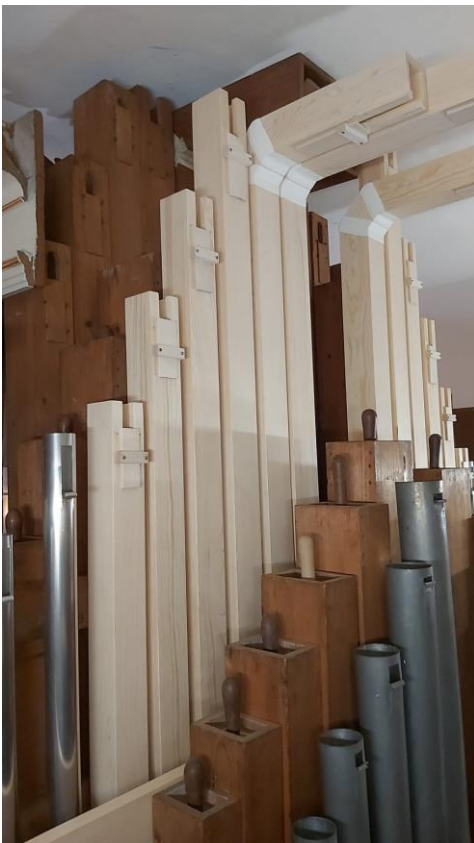
Pfeifenwerk Hauptwerk mit  
rekonstruierten Holzpfeifen der Gambe 8'

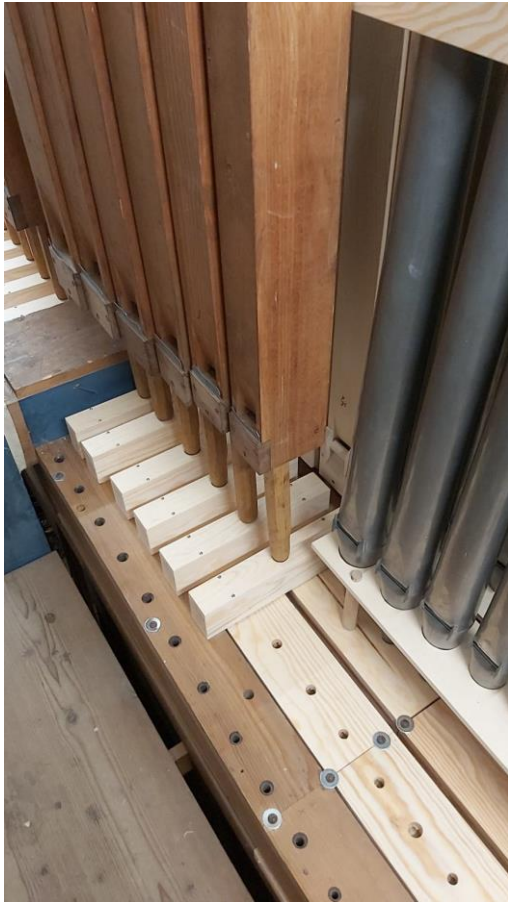
Pfeifenwerk Nebenwerk während der Arbeiten:  
Tiefe Oktave von Gedackt und Gemshorn mit  
rekonstruierten Transmissionsblöcken

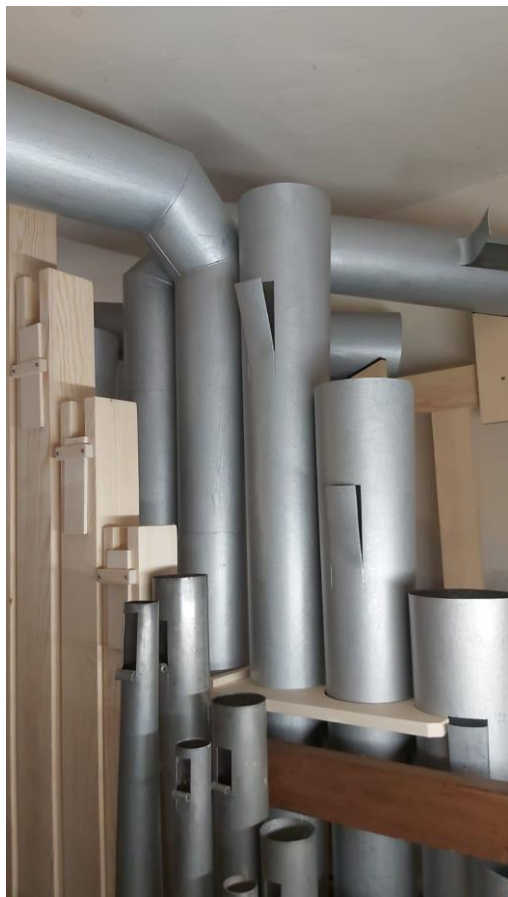
Nebenwerk und Pedal:  
Vorne links Teil der rekonstruierten Holzpfeifen  
des Geigenprinzips. Dahinter die  
rekonstruierten Zinkbecher der Posaune

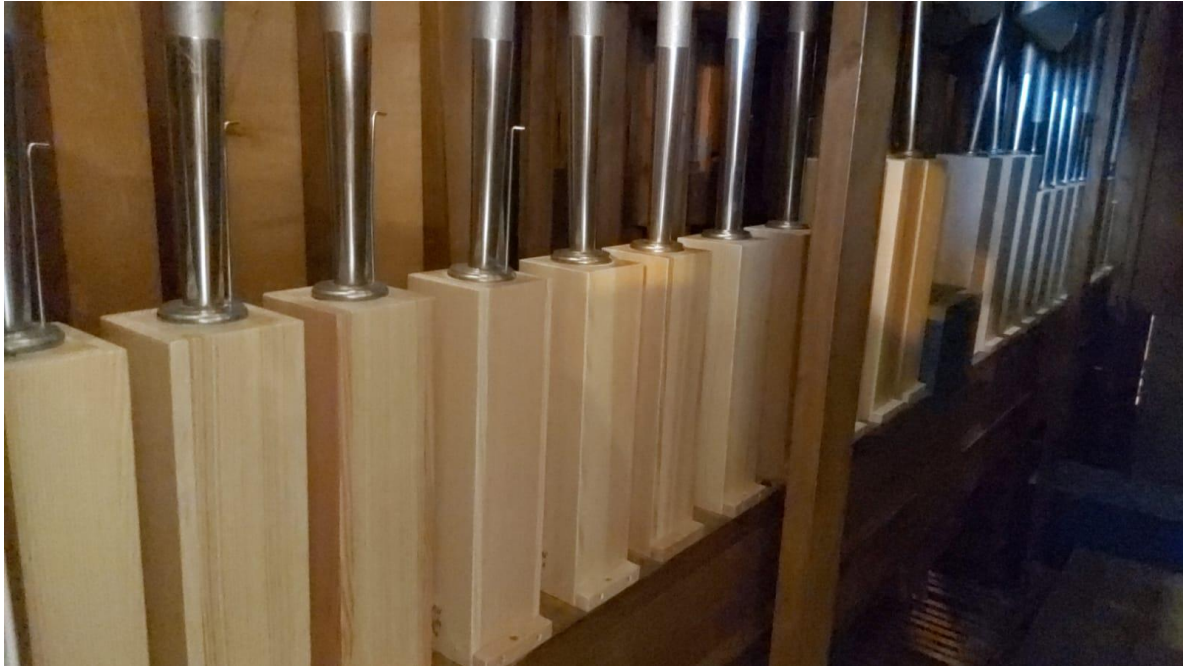
Blick unter dem Nebenwerk auf die Pedallade mit den rekonstruierten Posaunenstiefeln in der ersten Reihe.
