## Eine neue Stimme für Artern

## Förderkreis für die Orgel der Marienkirche in Artern

# Eine neue Stimme für Artern

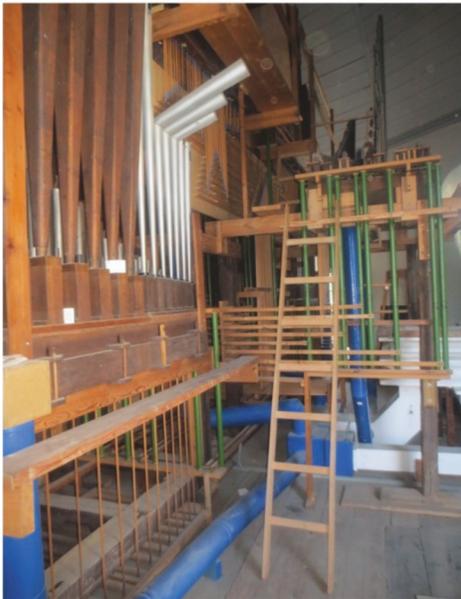
Rückansicht der Orgel – ohne Seitenwände, völlig frei aufgestellt

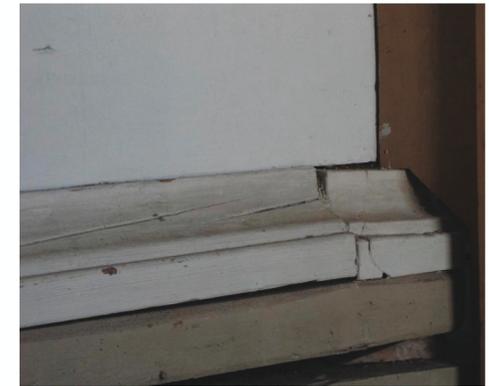
Abkippen der Nordtürme

Beim Versetzen des ursprünglich hinter dem großen Zuganker aufgestellten Gehäuses nach weiter vorne, wurde wenig Rücksicht und Sorgfalt auf die fachgemäße Stabilisierung und Aufstellung genommen. So ist es in den letzten Jahren vermehrt zu Verschränkungen, Verschiebungen und Brüchen in den tragenden Elementen kommen. Am deutlichsten sichtbar ist dies an den kippenden Pedaltürmen, die sich nicht nur seitlich in das Instrument neigen, sondern auch nach vorne kippen.
